# ANALISI ENERGETICA DELL'EDIFICIO

I.P.S.I.A. "GALILEO GALILEI" – Castelfranco Veneto (TV)

## ANALISI CON TERMOCAMERA di spazi interni ed esterni

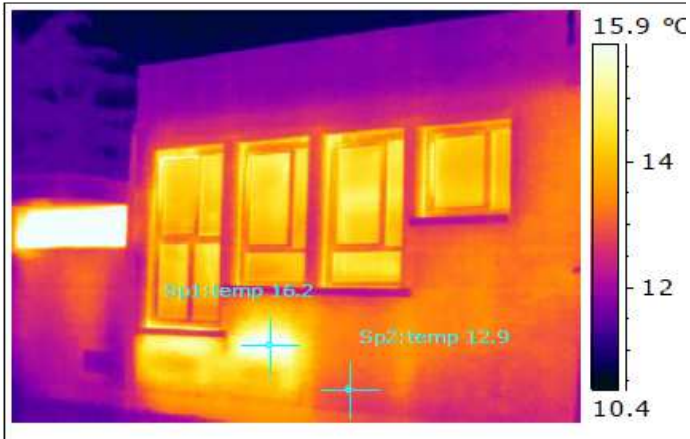
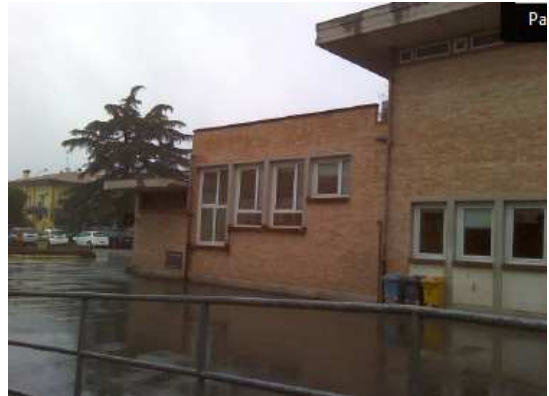
Facciata ovest – aula 27

Nelle riprese dall'esterno, al contrario di quanto avviene dall'interno, le aree con temperature superficiali superiori sono quelle meno efficienti dal punto di vista termico. Si registra un "hot spot" in corrispondenza di sottofinestre. La motivazione risiede nella presenza di un radiatore sul lato interno del componente edilizio: come rimarcato dalla differenza di oltre 3 °C rispetto ad un'area adiacente, una consistente quantità di calore generata dal termosifone viene dispersa verso l'esterno anziché contribuire al riscaldamento dell'ambiente interno.

*Immagine all'infrarosso*

*Immagine visibile*

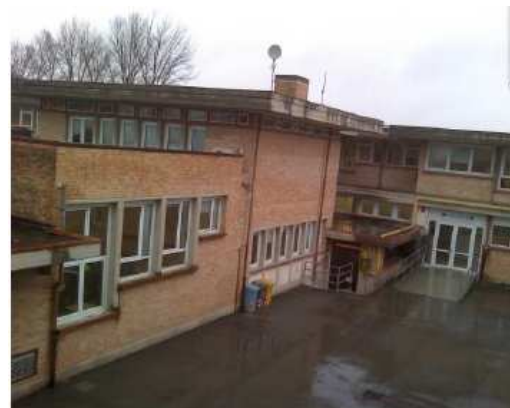
Facciata ovest – aule 28 e 43

*Immagine all'infrarosso*

*Immagine visibile*

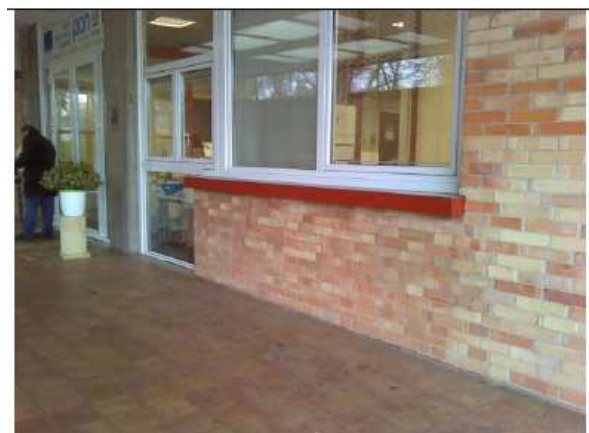
Facciata nord – ingresso e centralino

*Immagine all'infrarosso*

*Immagine visibile*

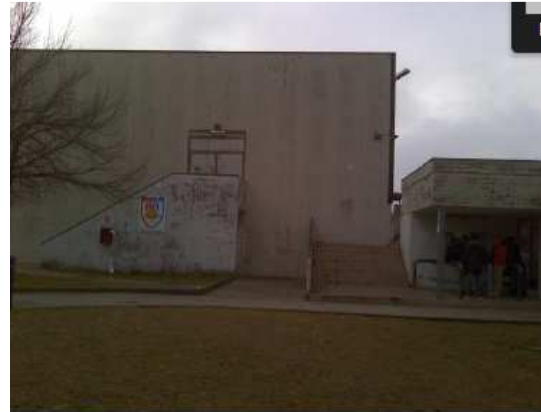
Facciata est - palestra

Il termogramma della palestra mette in luce la tipologia edilizia della muratura: risulta evidente la trama dei pannelli prefabbricati in calcestruzzo, i quali, data l'epoca costruttiva, sono probabilmente coibentati al loro interno, mentre disperdono lungo tutto il loro perimetro.

*Immagine all'infrarosso*

*Immagine visibile*
